# Shearwater Teric

## Notas de liberação do firmware

### VERSÃO 17 04/03/2020

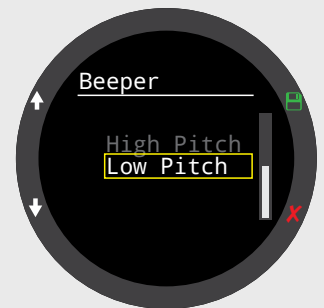
**NOVO** Opção de frequência reduzida adicionada ao alerta sonoro, o que pode facilitar sua audição para certos usuários.

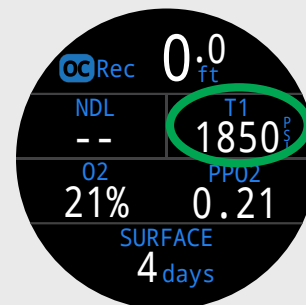
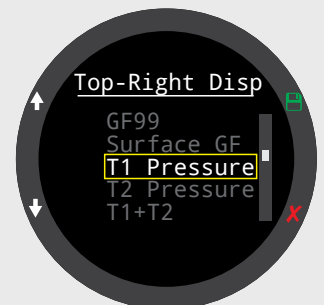
**AVANÇO** No layout CA Rec Padrão, o local do TTS (área superior direita) pode ser substituído por informações alternativas.
