# Notas de la versión 17 del firmware de la Shearwater Teric

## VERSIÓN 17 04/MAR/2020

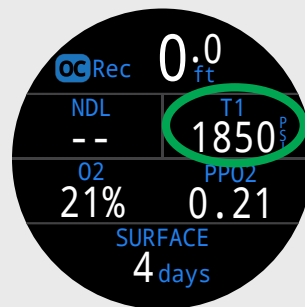
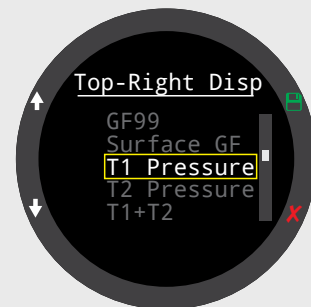
En el diseño de pantalla estándar del modo OC Rec (arriba, a la derecha), el espacio del TTS ahora puede reemplazarse por otros campos de información.
