# Shearwater Teric

## Notes de version du firmware

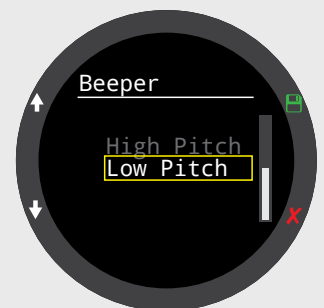
Option de fréquence plus basse ajoutée pour le signal sonore, qui permettra à certains utilisateurs de mieux l'entendre.
