# Shearwater Teric

## Versionshinweise zur Firmware

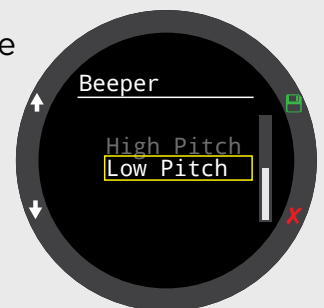
**NEU** Neue Signalgeberoption mit geringerer Frequenz, die für manche Benutzer eventuell einfacher zu hören ist.
