Shearwater Teric

Notas de liberação do firmware

VERSÃO 18 01/06/2020

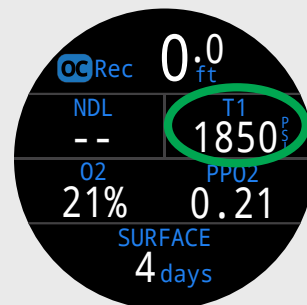
No layout CA Rec Padrão, o local do TTS (área superior direita) pode ser substituído por informações alternativas.
