Notas de la versión del firmware de la Shearwater Teric

VERSIÓN 18 01/JUN/2020

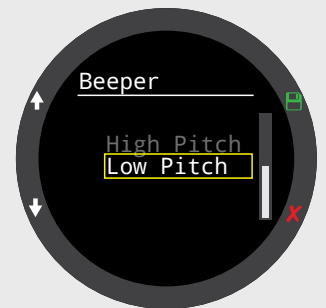
Se agregó una opción de sonido de frecuencia más grave, que puede resultar más fácil de escuchar para algunos usuarios.

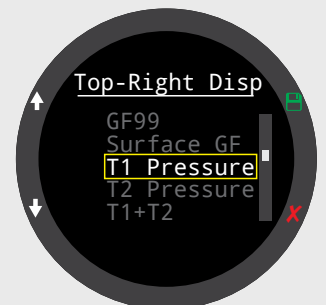
En el diseño de pantalla estándar del modo OC Rec (arriba, a la derecha), el espacio del TTS ahora puede reemplazarse por otros campos de información.
