Shearwater Teric Versionshinweise zur Firmware

VERSION 21 01.11.2021

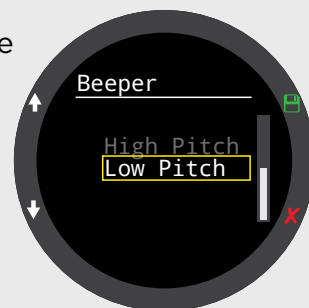
Neue Signalgeberoption mit geringerer Frequenz, die für manche Benutzer eventuell einfacher zu hören ist.

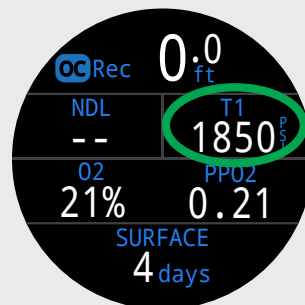
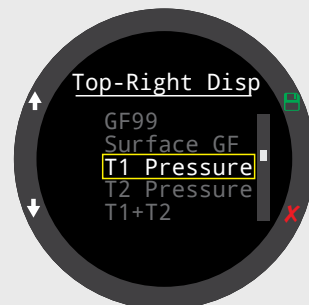
Im OC Rec-Standardlayout kann die ZzOF-Position (oben rechts) durch eine alternative Anzeige ersetzt werden.
