# Notas de la versión del firmware de la Shearwater Teric

## VERSIÓN 21 01-NOV-2021

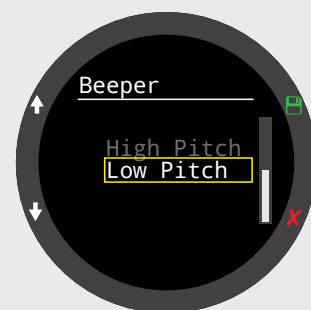
NUEVO

Se agregó una opción de sonido de frecuencia más grave, que puede resultar más fácil de escuchar para algunos usuarios.
