Shearwater Teric Versionshinweise zur Firmware

VERSION 19 26.07.2021

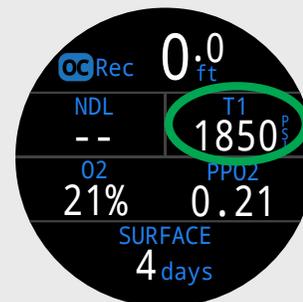
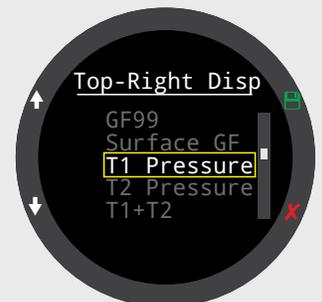
Im OC Rec-Standardlayout kann die ZzOF-Position (oben rechts) durch eine alternative Anzeige ersetzt werden.
